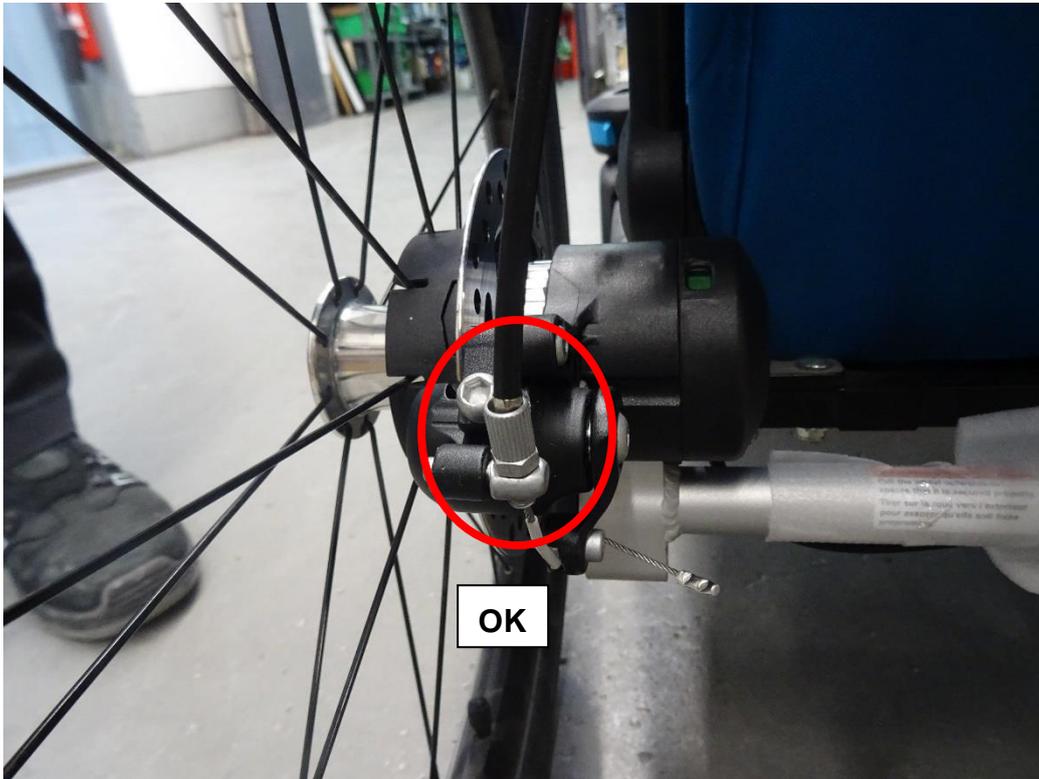
Es muss darauf geachtet werden, dass sich das Bremskabel in der Hülse befindet (siehe 1. Bild)

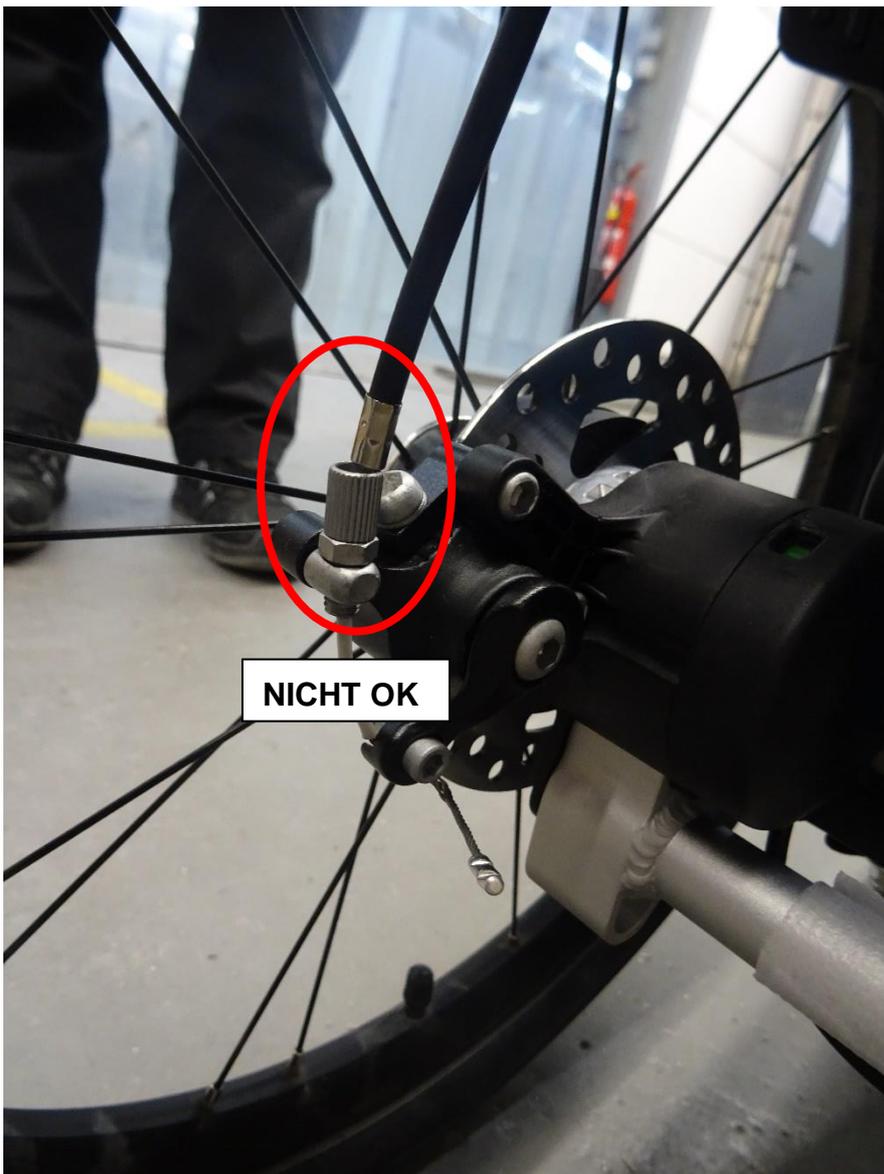
Es kann gelegentlich vorkommen, dass das Bremskabel durch das Zusammenklappen des Anhängers aus der Hülse gezogen wird (siehe 2. Bild). Dadurch steht das Kabel minimal auf Spannung und die Bremse wird infolgedessen leicht angezogen, wodurch das Schleifgeräusch entsteht.

Dies kann ganz leicht behoben werden, indem das Ende des Bremskabels wieder in die Hülse gesteckt wird.
